球磨川流域における研究活動報告 ～荒瀬ダム、ヨシ原・八の字堰復元ほか

自然科学研究科准教授 皆川 朋子

2014年11月4日に拠点研究メンバーおよびその所属学生(計30名)が、球磨川流域の特性、生じている環境面における課題や実施されている対策(自然再生の取り組み等)に関する知見を得るため、現地視察(荒瀬ダム・瀬戸石ダム・下流域の環境再生・萩原堤防補強の現場)を行いました。

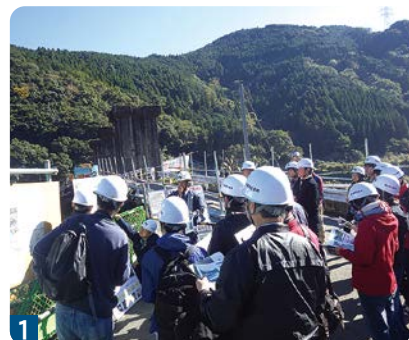
1

日本初の大ダム撤去の事例となる荒瀬ダム撤去工事が現在進められています。熊本県企業局・堀内様より、荒瀬ダム撤去工事の進捗状況についてご説明頂きました(写真1・2)。撤去工事は平成24年から開始され、これまでに、ゲートおよび門柱の一部が撤去され、平成29年度に完了する予定です。熊本県では、撤去に伴う下流環境への影響について詳細なモニタリング調査を実施しながら、慎重に工事を進めています。荒瀬ダムで得られたダム撤去方法や撤去に伴う下流環境の変化に関するデータは、今後実施されるダム撤去のための貴重な情報になるものと期待されます。

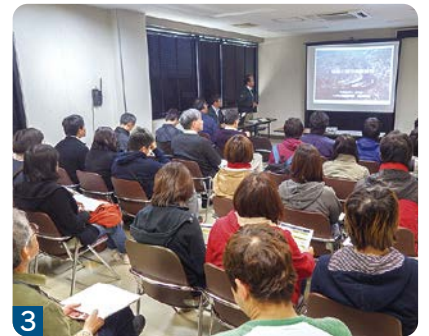
3

河口域では、砂利採取・航路浚渫・河川改修等により干潟の減少、河床の低下が生じ、アユの産卵場の減少やヨシ原の減少等の課題が生じています。それらの対策として、八の字堰やヨシ原の復元等が進められています。

写真1: 荒瀬ダムにて事業説明をうける。
写真2: 荒瀬ダムの現在の様子(写真手前ゲート・門柱撤去完了)
写真3: 八代河川国道事務所にて下流域環境再生の説明を受ける
写真4: ヨシ原復元現場(手前側から掘削残土の投入が開始されている)
写真5: 八の字堰復元予定現場(写真中央、洗掘・深掘れ防止のための敷石の試験施工が行われている)
写真6: 八の字堰水理模型実験の様子

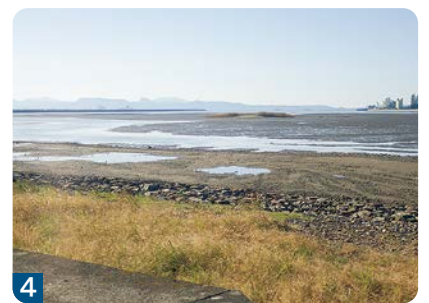
4

ヨシ原の復元事業は、かつて広範囲にヨシ原が生育していた前川・南川河口部を対象に、平成25年度より開始されています(写真4)。低下した河床に球磨川の掘削残土を投入し、ヨシ原が生育できる地盤高に回復させ、

ヨシ原の復元を図るもので、潮の働きにより自然に土砂が広がるような土砂の置き方を考え施工するとのことでした。球磨川河口干潟は、礫・砂・泥等の多様な干潟環境がみられ、多くの生物の生息場として機能しています。現在減少しているヨシ原の復元によって、ヨシ原に依存した種の生息場となり、多様な球磨川河口干潟の環境が復元されていくものと期待されます。

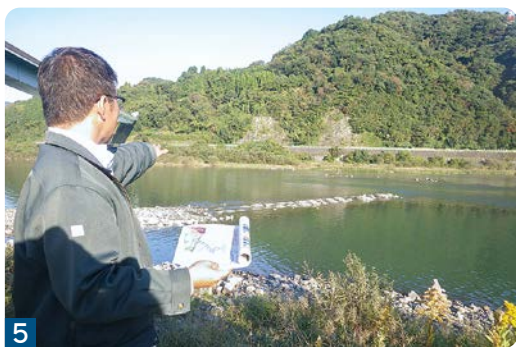
して機能する瀬の再生を図ることを目的とした八の字堰の復元が検討されています。現地では、洗掘・深掘れ防止のための敷石の試験施工が行われていました(写真5)。また、水理模型実験を行いながら、水理特性や土砂移動に関する検討が行われていました。水理模型は規模の大きなもので、流況や土砂の移動状況を詳細に検討することができます(写真6)。
